# 喷气织机 WF1 纬停产生的原因及解决措施

**摘要:** 为了减少喷气织机在织造过程中出现的纬停现象,提高织机的织造效率,介绍了 WF1 纬停的特点,根据 WF1 纬停的各种现象状态,探析了可能造成 WF1 纬停的原因,对主喷嘴、辅助喷嘴、钢筘、托布板、编码器、纬剪等关键点进行逐一检查,采取优化工艺参数、控制纱线质量、修复织机故障等一系列措施。实践表明:合理地选择织造工艺,加强设备管理,能有效控制纬停,减少纬停频率、纬停时限,提高织造的生产效率。

## Causes of WF1 weft stop and its solutions on air jet loom

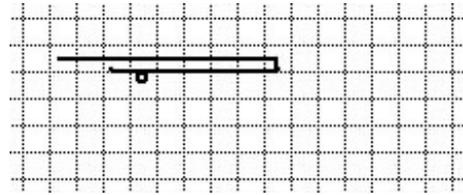
图 2 WF1 纬停现象 2 示意图

纬纱被左侧经纱钩住形成纬停,具体示意图见图 2。

纬纱在入梭口时,飞行方向不正或者在飞行过程中被阻碍,引起纬纱飞出梭口与经纱相撞。需要检查主喷嘴、辅助喷嘴、钢筘、绞边、布边,具体检查点与解决措施见表 2。

检查点		解决措施
主喷嘴与钢筘是否对直	检查主喷嘴是否被垫	重新调整主喷
	检查钢筘高度及角度是否有问题	测量钢筘的角度,更换不合理钢筘
	检查钢筘是否用错机台	重新垫箱,调整高度
绞边	检查绞边是否与边纱同入一个箱引起开口不清	重新穿绞边
	检查绞边是否在 280°	调整绞边至 280°
布边是否有问题	检查布边松紧度	调整布边比布身略紧一点
	检查最左边是否入 2 个 4 入箱	重新把布边入 2 个 4 入箱
	检查左边轴是否有坏轴	理纱重穿布边
综框高度	检查综框高度位置是否正确	调整综框高度位置
辅助喷嘴及主喷嘴	检查主喷嘴是否堵塞	清理主喷嘴的堵塞物
	检查主喷嘴是否刮花或者内部变形	刮花则打磨主喷嘴,变形则更换主喷嘴
	检查辅助喷嘴、主喷嘴是否漏气	更换漏气的喷嘴或者气管
	检查主喷嘴旁边的小喷嘴角度是否合理	调整小喷嘴角度至 5°

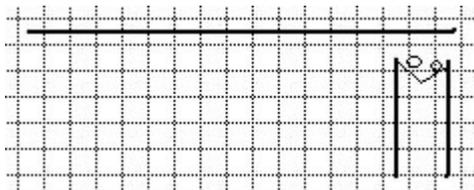
图 8 WF1 纬停现象 8 示意图

纬纱尚未到达探纬器 H1 能探测的规定位置,由于探纬器 H1 没有检测到纬纱或者检测的数据不及时而造成停机,具体示意图见图 8。

主要是探纬器 H1 不能工作或者灵敏度不够,需要检查钢箱、经纱等,具体检查点与解决措施见表 8。

检查点		解决措施
探纬器 H1 问题	检查探纬器 H1 断线或电源线是否接触不良	更换电源线
	检查探纬器 H1 探眼	更换探眼
	检查探纬器 H1 积聚飞花或灰尘	清洁飞花
	探纬器 H1 灵敏度过小或脉冲太大	调大灵敏度、减小脉冲
	检查探纬器 H1 与布边太近,布边松,经纱毛羽长	保证探纬器 H1 与布边的距离为 5 mm
钢箱	检查钢箱是否太脏	清洁钢箱
	检查钢箱是否未完全安装	重装钢箱
	检查钢箱齿是否在探纬器 H1 探测位置处严重发软	对于钢箱发软的箱齿,加发光片固定
